Talviliikenteen ongelmakohteet ja tiegeometria

Esiselvitys

Tiehallinnon selvityksiä 19/2009

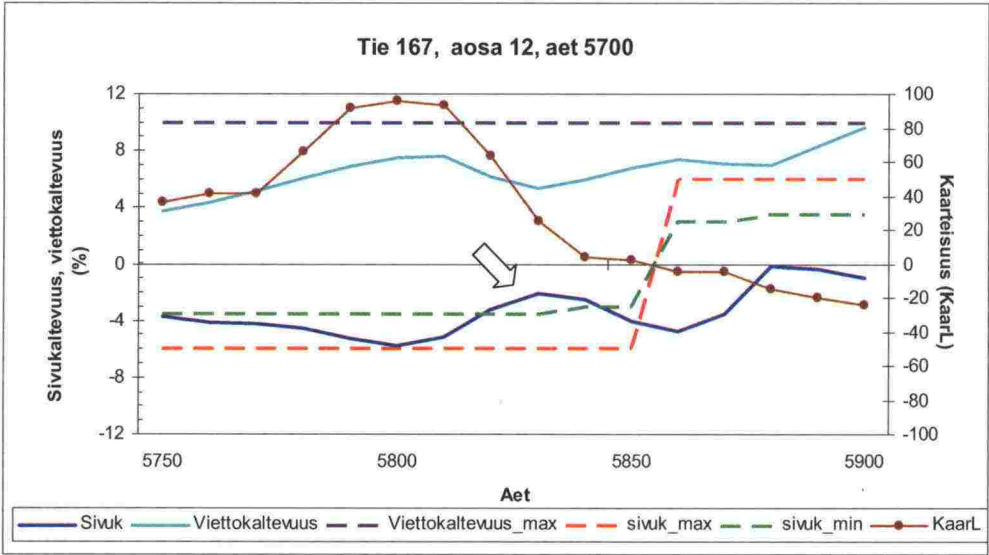
Jyrkissä kaarteissa liian pienet tai vääränpuoleiset sivukaltevuu- den arvot erityisen ongelmallisia. Poikkeamat korostuvat talvikeleillä, kun tienpin- nan kitka on pieni. Molemmat ongelmakohteet ovat poikkeavia myös sivukal- tevuu- den suhteen. Tieosan 14 kaarteessa sivukaltevuu- den ylittää suunnitte- luohjeiden 6 % maksimi- arvot. Tieosalla 12, kaartein jyrkimmässä kohdassa sivukaltevuu- den on oikean suuntainen ja lähellä sallittua maksimi- arvoa. Kaar- teen loppuosassa, kahdella viimeisellä kymmenmetrisellä, sivukaltevuu- den kuitenkin pienenee (arvo kasvaa) liian nopeasti kaarteisuuteen nähden (kuva 10).

Kuva 10. Jyrkkä kaarre tiellä 167. Sivukaltevuus poikkeaa ohjearvoista kaarten loppuosassa. Poikkeamakohta on osoitettu nuolella.

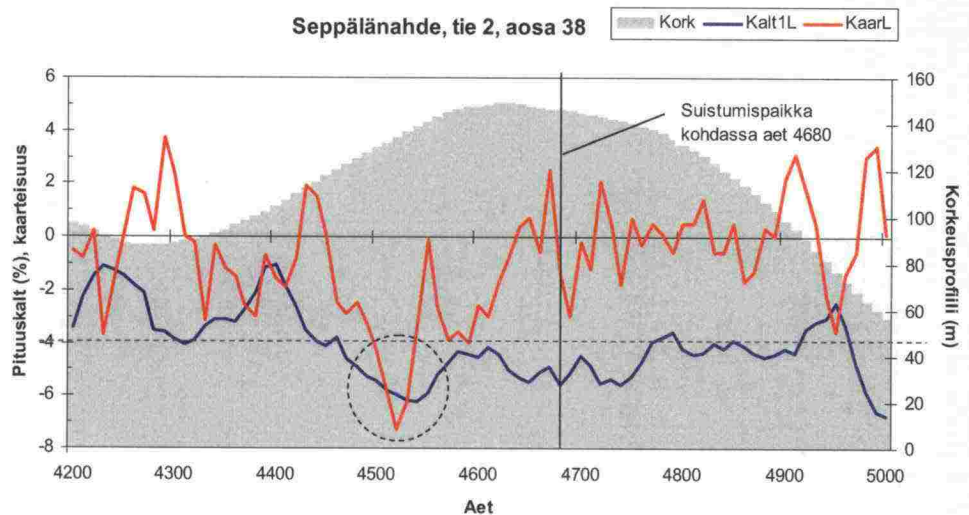
Suistumiskohtaa edeltää loiva vasemmalle kaartuva ylämäki, jossa on huomattavan suuri vääränpuoleinen sivukaltevuus (kuva 12). Tieosalla on 100 km/h nopeusrajoitus ja 80 km/h talvinopeusrajoitus. Alue on myös sääoloiltaan haastava.

Kuva 12. Seppälänahteen korkeusprofiili, sivukaltevuus (Kalt1L) ja kaarteisuus (KaarL). Ympyröidyssä kohdassa on huomattavan suuri vääranpuoleinen sivukaltevuus. Vuoden 2008 PTM-mittausaineistossa on valta- ja kantateillä vain noin 0,5 % (8000 kpl) kymmenmetrisiä, joissa sekä sivukaltevuus että kaarteisuus alittavat kuvaan piirretyn -4 % rajan.

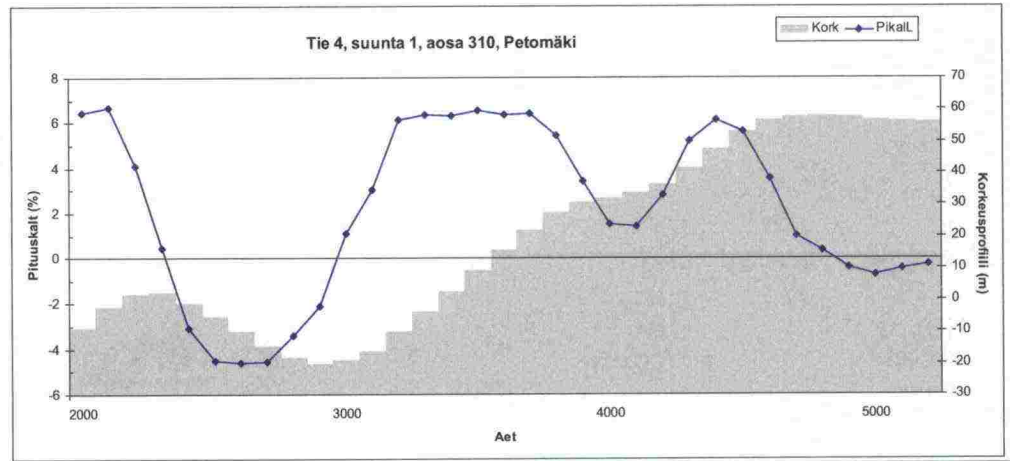
Mäki on huomattavan pitkä ja pituuskaltevuus saa poikkeavan suuria arvoja muuhun vastaavaan tiestöön nähden.

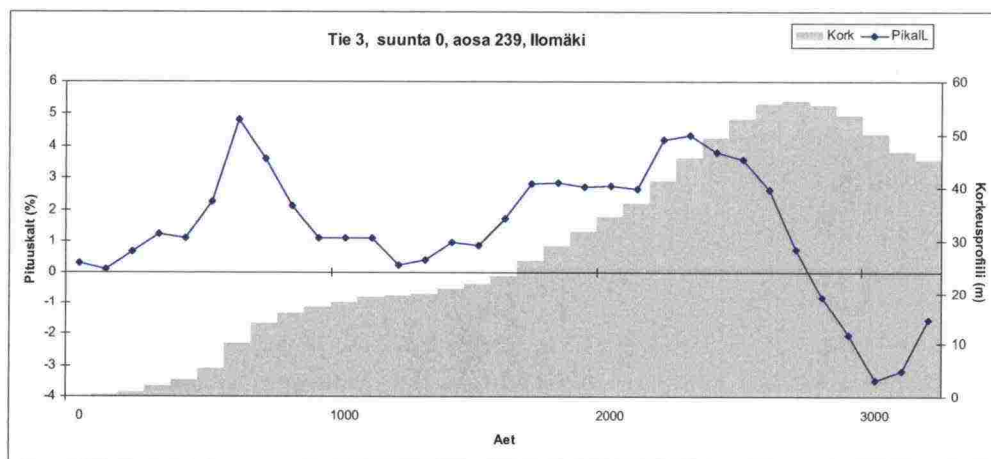
Tie 3, aosa 239 / Ilomäki

Raskaan liikenteen sujuvuusongelmia pitkässä mäessä. Mäen päällä on lisäksi pienisäteinen kaarre, jossa on tapahtunut liikenneonnettomuuksia. Ongelmia esiintyy erityisesti kelinmuutostilanteissa.

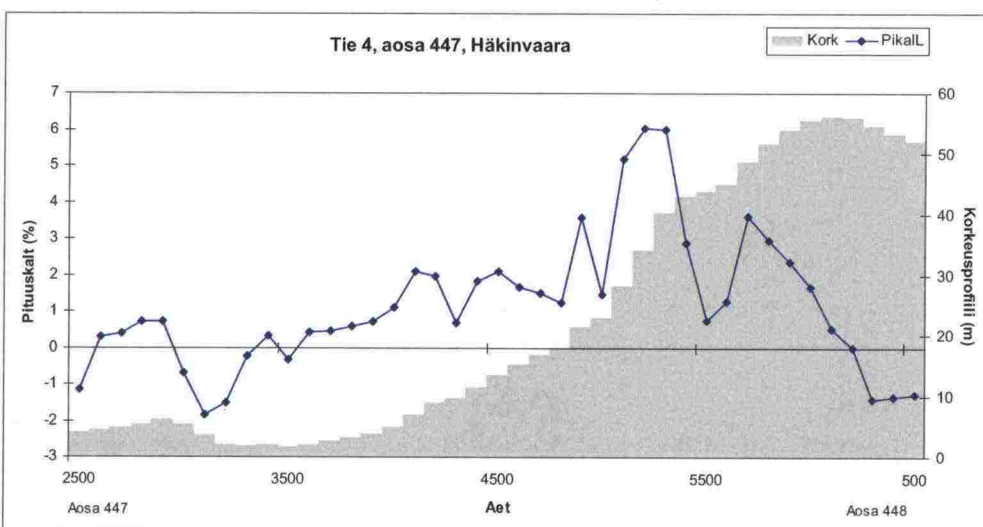
Tie 4, aosa 447 / Häkinvaara

Pitkä mäki, joka aiheuttaa raskaalle liikenteelle ongelmia erityisesti kelinmuutostilanteissa, lumisateella ja lämpötilan ollessa lähellä nollaa.

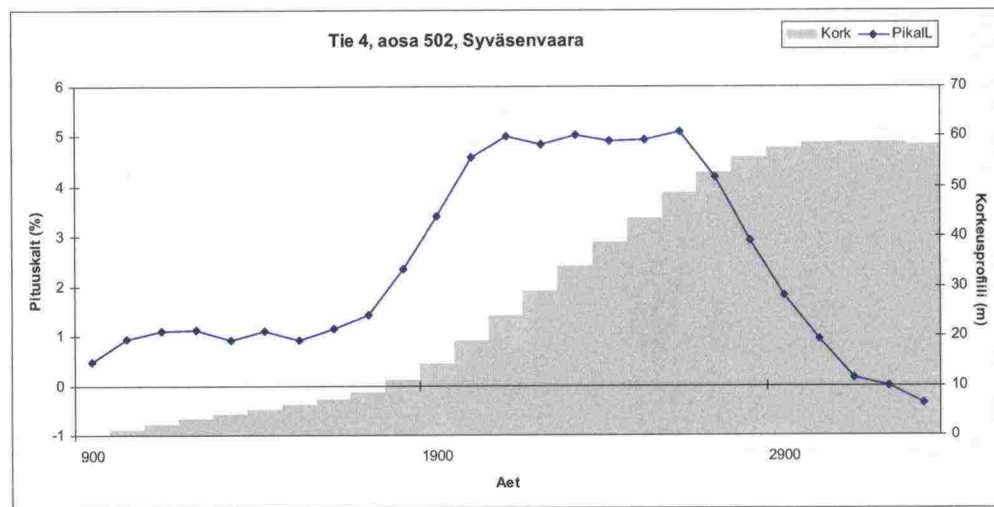
Tie 4, aosa 502 / Syväsenvaara

Raskas liikenne jää jumiin mäkeen. Tieosuudella ei ole ohituskaistaa ja mäen päällä on lisäksi kallioleikkaus, joka aiheuttaa jäätymisongelmia erityisesti syksyisin. Ongelmat esiintyvät kelinmuutostilanteissa, lumisateella ja lämpötilan ollessa lähellä nollaa.

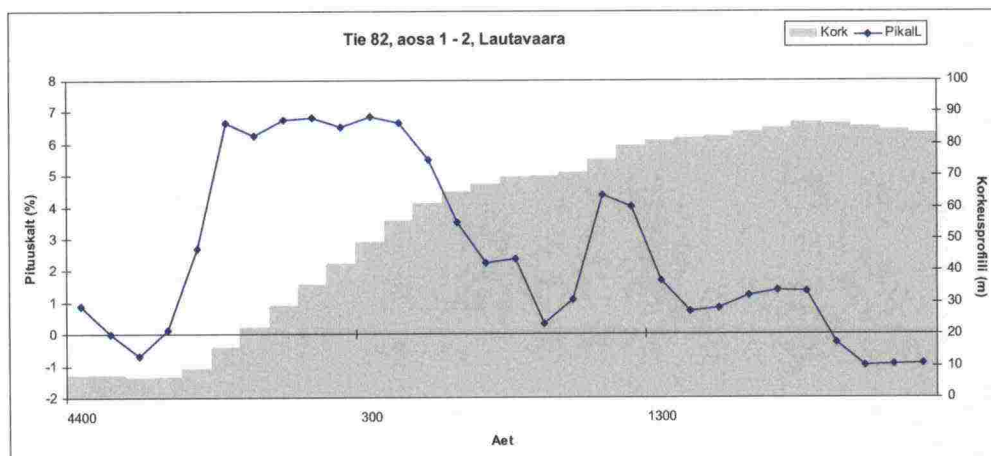
Tie 82, aosa 1 / Lautavaara

Raskas liikenne jää jumiin mäkeen ja aiheuttaa sujuvuusongelmia. Tieosuudella ei ole ohituskaistaa. Mäen päällä on kallioleikkaus, joka aiheuttaa jäätymisongelmia syksyisin. Ongelmat esiintyvät kelinmuutostilanteissa, lumisateella ja lämpötilan ollessa lähellä nollaa.

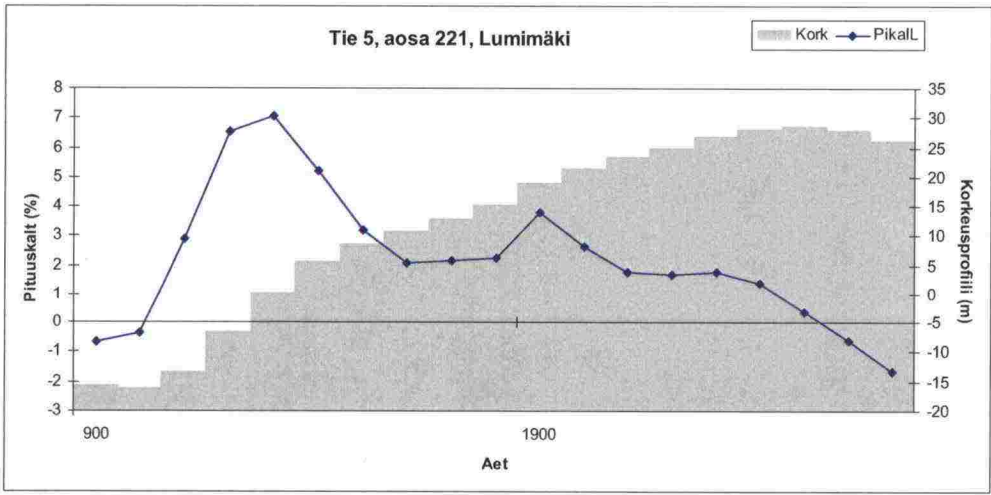
Tie 5, aosa 221 / Lumimäki

Ongelman kuvaus:
Raskaan liikenteen vauhti pienenee pitkässä mäessä lähes kävelynopeudeksi aiheuttaen sujuvuusongelmia. Ongelmat esiintyvät lumisateella ja lämpötilan ollessa lähellä nollaa.

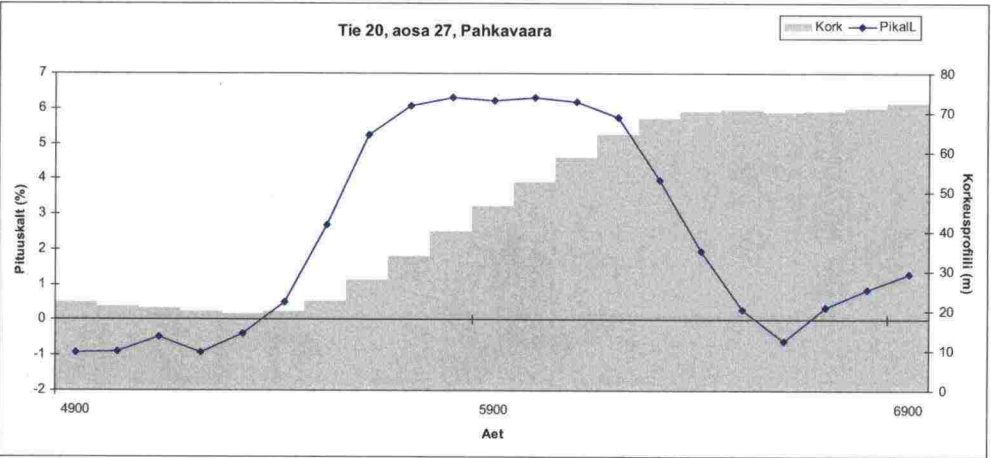
Tie 20, aosa 27 / Pahkavaara

Ongelman kuvaus:
Raskas liikenne jää jumiin mäkeen ja aiheuttaa sujuvuusongelmia. Ongelmat painottuvat viikonloppuihin runsaan turistiliikenteen vuoksi. Ongelmat esiintyvät tyypillisesti lämpötilan ollessa -5 ... 0 asteen välillä ja alijäähtyneen vesisateen yhteydessä.

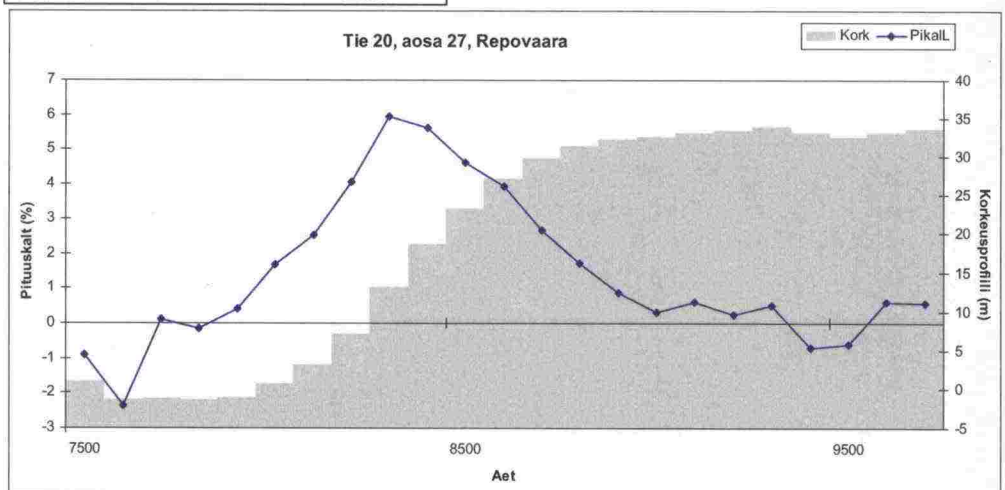
Tie 20, aosa 27 / Repovaara

Raskas liikenne jää jumiin mäkeen ja aiheuttaa sujuvuusongelmia. Ongelmat painottuvat viikonloppuihin runsaan turistiliikenteen vuoksi. Ongelmat esiintyvät tyypillisesti lämpötilan ollessa -5 ... 0 asteen välillä ja alijäähtyneen vesisateen yhteydessä.

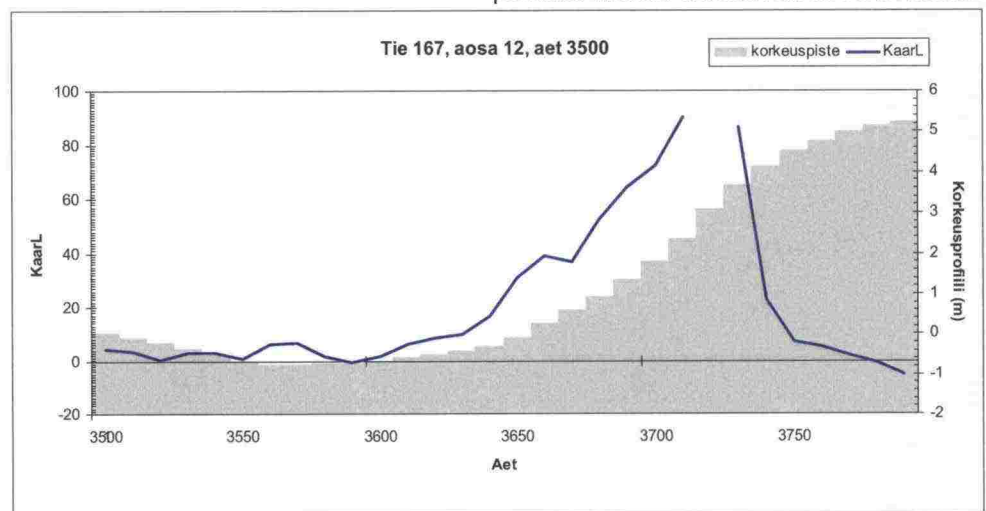
Tie 167, aosa 12, aet 3500

Mäkeen osuva kaarre on suhteellisen jyrkkä. Mäen pituus ja pituuskaltevuus eivät poikkea muista vastaavan tiestön mäistä.

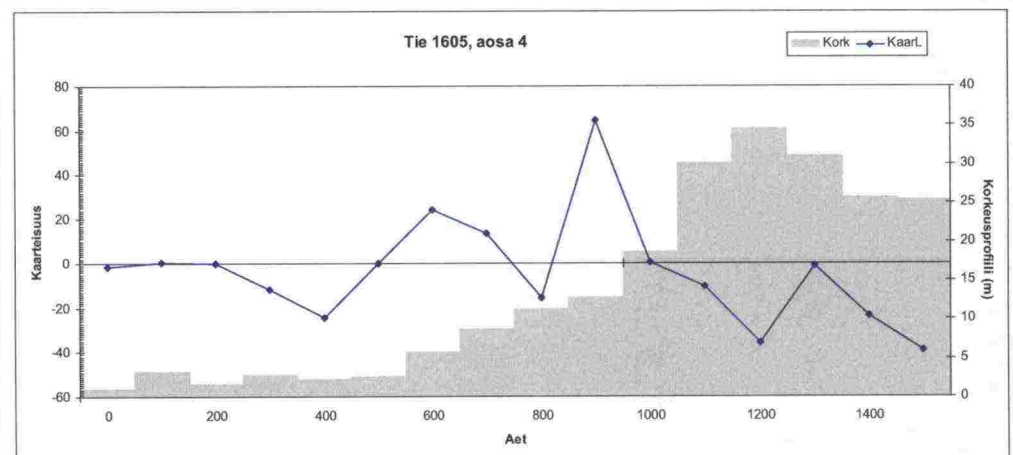
Tie 1605, aosa 4, aet 500

Mäki on melko pitkä ja siihen liittyy jyrkkä kaarre. Viettokaltevuus ylittää 10 % ohjearvon. Poikkeama on muuhun vastaavaan tiestöön nähden huomattavan suuri.

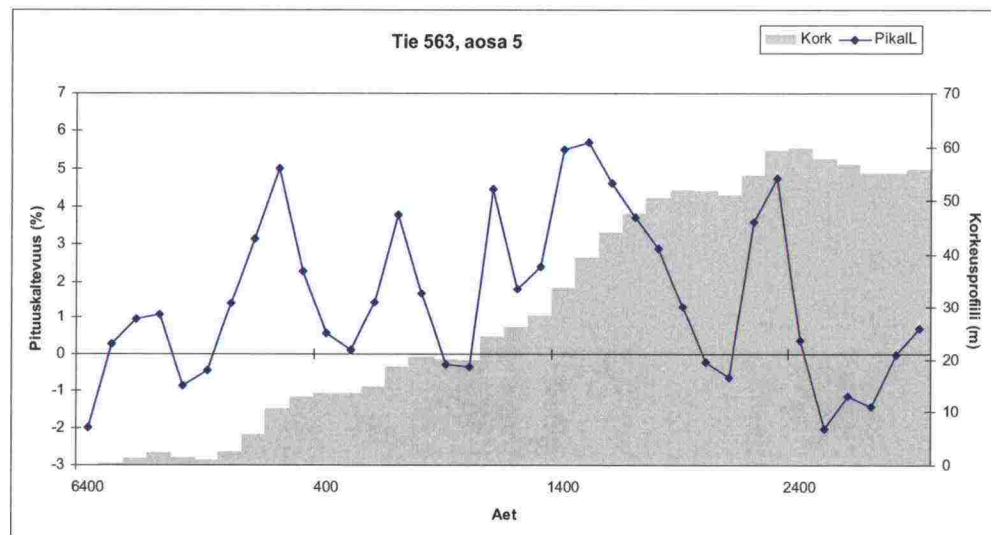
Tie 563, aosa 5, aet 0

Mäki on suhteellisen pitkä ja pituuskaltevuus saa suuria arvoja.

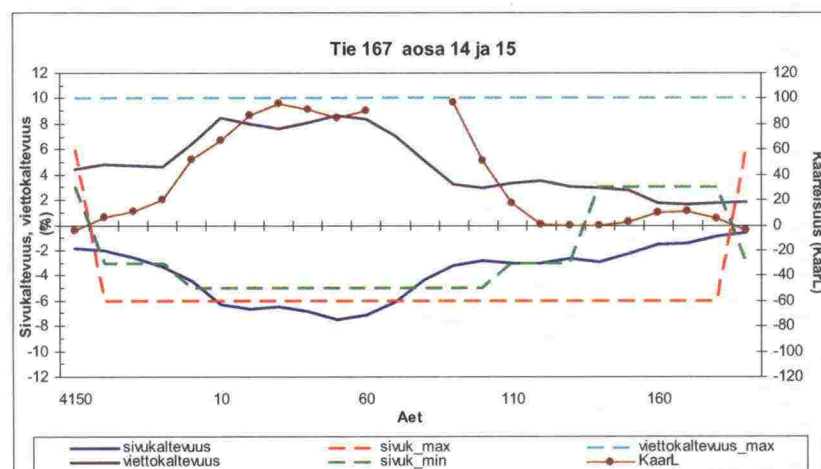
Tie 167, aosa 14, aet 4100

Vaikea mutka geometrialtaan pienipiirteisellä tiellä. Tiellä on paljon raskasta linjaliikennettä kuten hiilikuljetuksia. Sivukaltevuus ylittää ensin suunnitteluohjeiden maksimiarvon ja alittaa sitten ohjearvon mukaisen minimin kaarteiden loppuosassa.

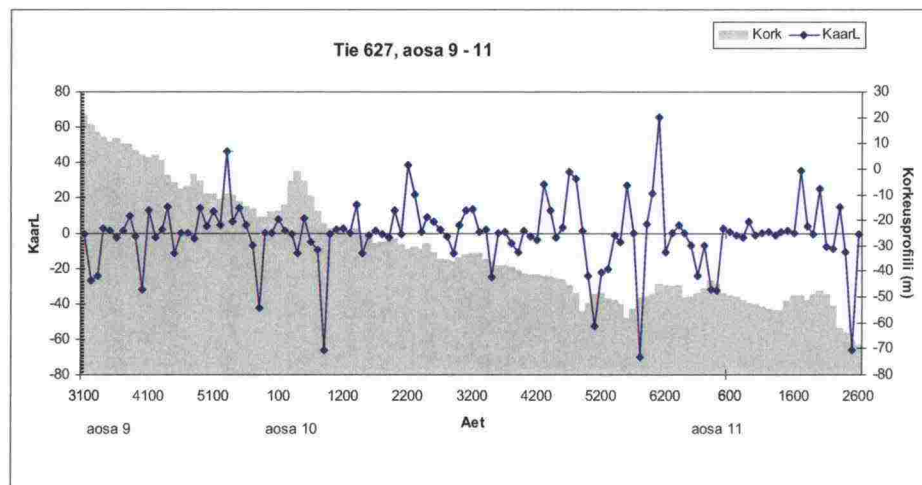
Tie 627, aosa 9 - 11

Sivukaltevuuden ja viettokaltevouden ohjearvot ylittyvät satunnaisesti. Myös kaarteisuudessa ja pituuskaltevuudessa esiintyy paikoitellen suuria arvoja.

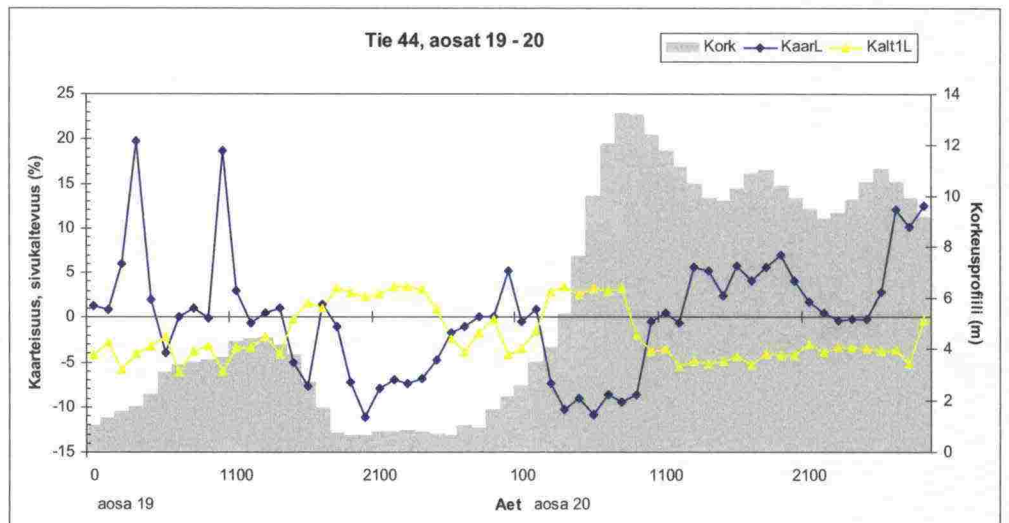
Tie 44, aosa 19 – 20

Hyväkuntoinen tieosuus, jolla on 12 km mittai-
nen kapeampi ja huonokuntoinen ongelma-
kohta. Tieosuudella on ongelmia vaakageo-
metriassa, painumia ja sivukaltevuuspuutteita.
Päällyste on purkautunut ja huonokuntoinen.
Tieosuudelle on jouduttu asettamaan 60 km/h
nopeusrajoituksia. Tiellä on muutama suhteel-
lisen jyrkkä kaarre.
